CENTRO I+D+I DE MEDIOS DE PROTECCIÓN COLECTIVA **EN LA CONSTRUCCIÓN**

ENSAYOS DINÁMICOS REALIZADOS EN UN SISTEMA DE PROTECCIÓN COLECTIVA

PETICIONARIO: COTECNIC SL

OCTUBRE DE 2002

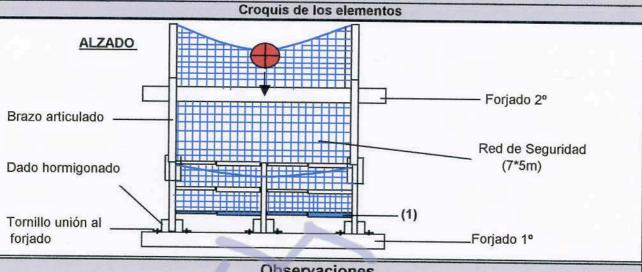
Se puede observar el esquema del montaje antes de realizar el ensayo dinámico.

La red de seguridad se indica con trazo azul, no se saben las características de la red en cuanto a términos energéticos y tipo de material pero sí que la longitud de malla es de 100mm.

(1) La red va cosida a la barandilla inferior aprovechándonos de las aberturas de malla

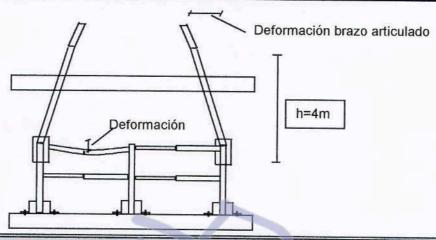
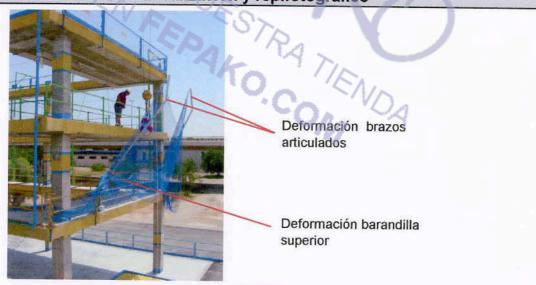
DESCRIPCION TRAS PRIMER IMPACTO (H=4 m)

Tras el primer impacto desde 4m se observa una deformación compatible con la carga aplicada, de los brazos articulados . Sin embargo la deformación solamente de la barandilla izquierda se puede asociar a una aplicación de la carga no perfectamente centrada.

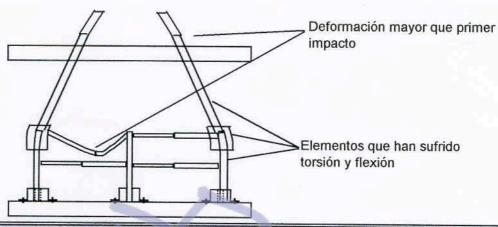
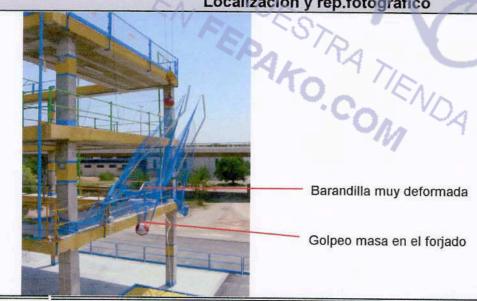
DESCRIPCION TRAS SEGUNDO IMPACTO (H=4 m)

Tras el segundo impacto podemos observar como la deformación es mayor, sin embargo la estructura no llega al colapso.

Las torsiones y deformaciones de los diferentes elementos son compatibles con la carga aplicada.

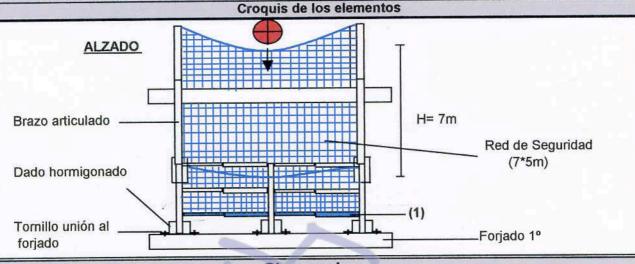
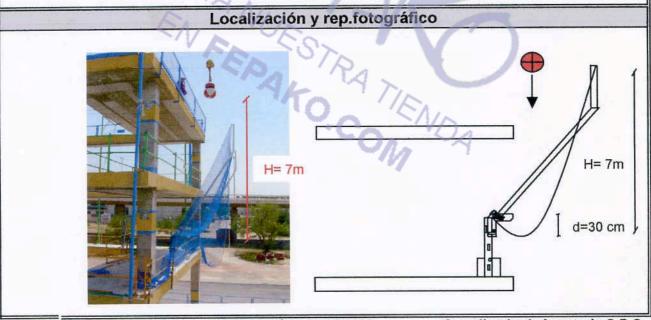
En la segunda prueba realizada se intentó reproducir las condiciones según norma EN 1263-1 "Redes de Seguridad". Teniendo encuenta que no es un sistema descrito por esta norma, el tratamiento que se le dio fue semejante a un sistema en "V", dejando una bolsa de red de 30 cm medidos a partir de la barandilla superior y una altura de lanzamiento de 7m para comprobar que el sistema era capaz de absorver una energía de 7 KJ.

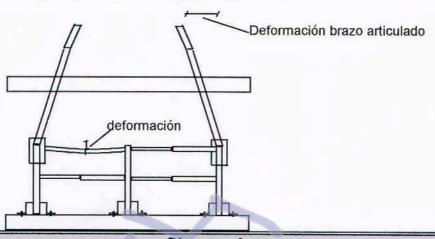
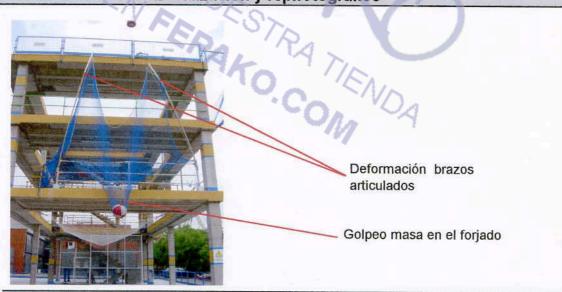
DESCRIPCION TRAS PRIMER IMPACTO (H=7m)

Tras el primer impacto se observa una leve deformación de la barandilla superior y una deformación de los brazos articulados, por flexión y torsión de los mismos.

La red rompe nuevamente por enganche con el poste central.

La masa de ensayo golpea en el forjado.

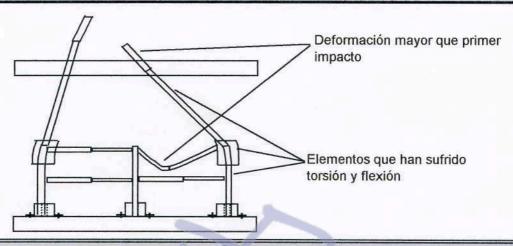
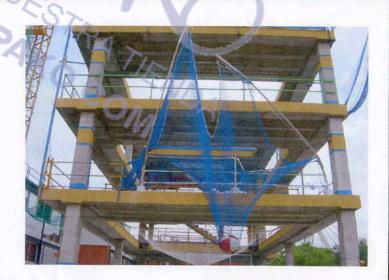
Se observa una deformación mayor en un lado que en otro, debido probablemente a una aplicación de carga no perfectamente centrada.

En este segundo lanzamiento desde 7m los brazos llegan a tocarse incluso a superarse.

Las deformaciones residuales son considerables como puede observarse en el reportaje fotográfico.
