**CENTRO I+D+I DE MEDIOS DE
PROTECCIÓN COLECTIVA
EN LA CONSTRUCCIÓN**

ENSAYOS DINÁMICOS REALIZADOS EN UN SISTEMA DE PROTECCIÓN COLECTIVA

PETICIONARIO : COTECNIC SL

REF.INFORME : AIDICO Nº:150

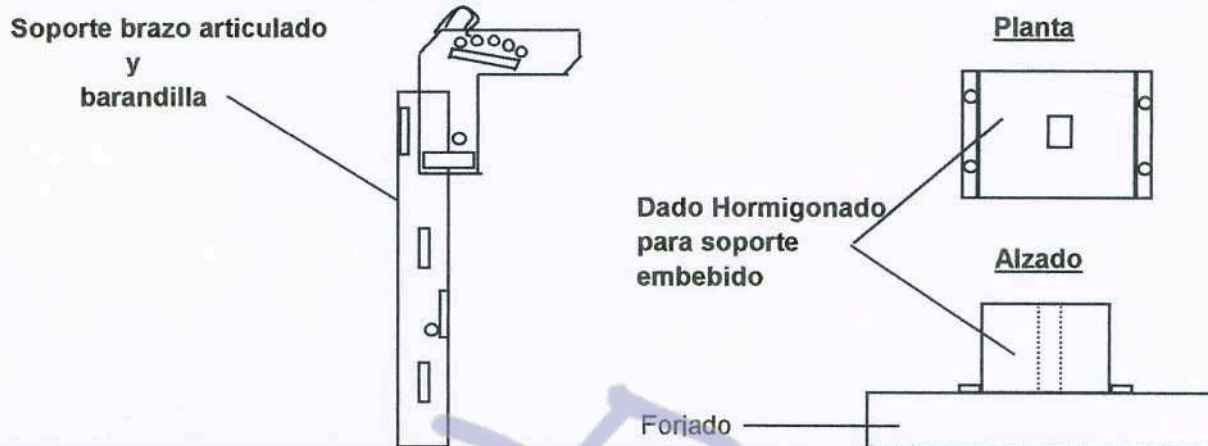
Croquis de los elementos

El soporte va embebido en este dado homigonado, que a su vez está unido al forjado mediante 4 pernos incrustados directamente al hormigon

El bastidor soporte del brazo permite diferentes aberturas del brazo para conseguir el cierre en zonas de voladizo.

El bulón de seguridad impide que se escape la barandilla inferior.

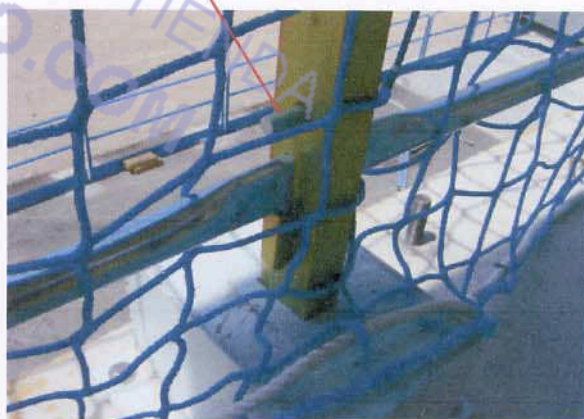
Localización y rep.fotográfico

Dado hormigonado

Bastidor soporte del brazo

Bulón de seguridad

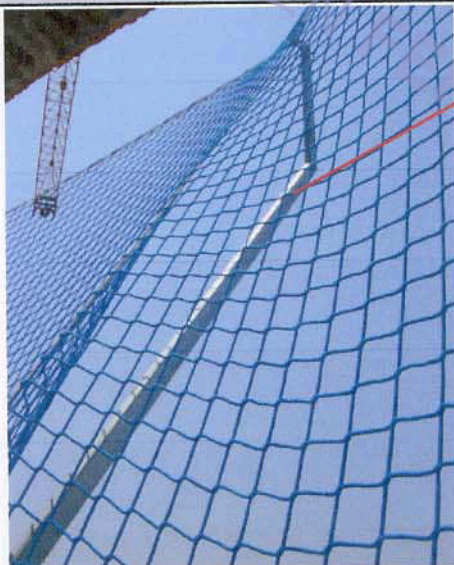
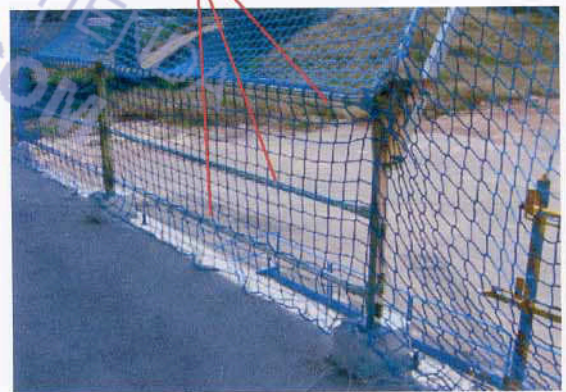
Localización y rep.fotográfico

Brazo articulado

Barandilla telescópica

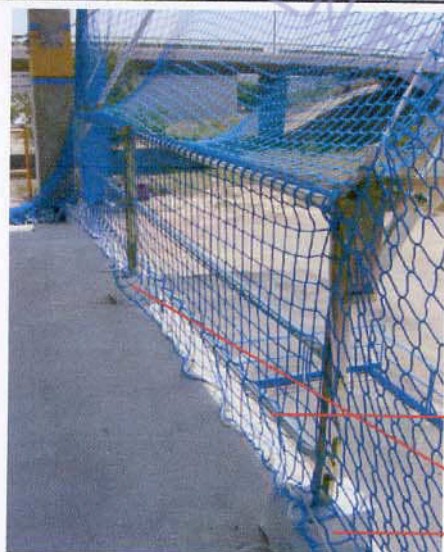
Localización y rep.fotográfico

Red cosida a tubo inferior

Dado hormigonado

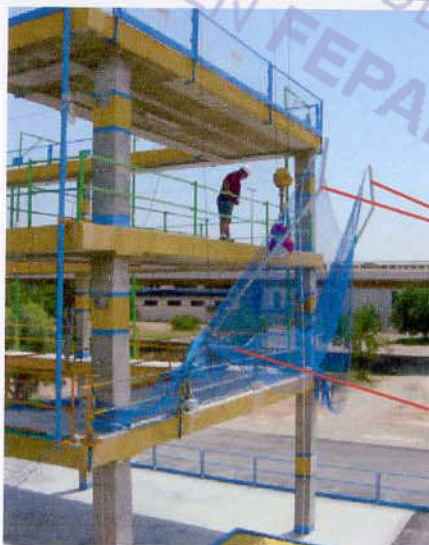
Localización y rep.fotográfico

Deformación brazos articulados

Deformación barandilla superior

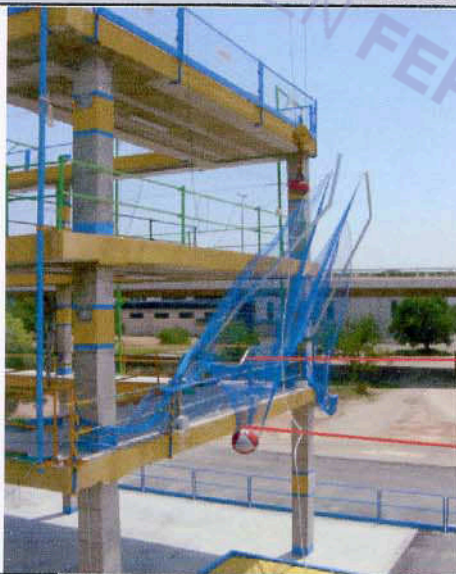
Localización y rep.fotográfico

Barandilla muy deformada

Golpeo masa en el forjado

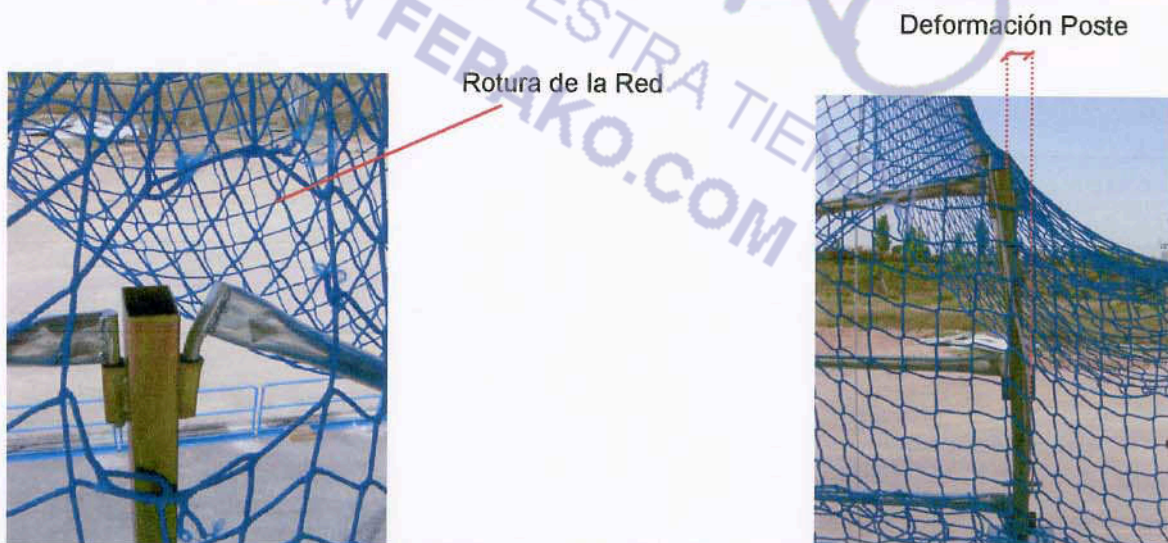
Croquis de los elementos

Rotura de la Red por enganche con el poste central
 Deformación postes laterales compatible con la carga dinámica aplicada

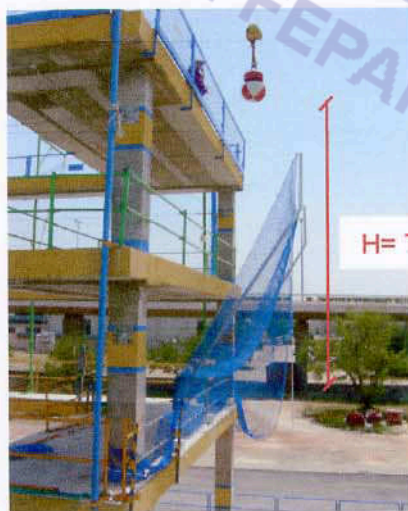
Croquis de los elementos

En la segunda prueba realizada se intentó reproducir las condiciones según norma EN 1263-1 "Redes de Seguridad". Teniendo en cuenta que no es un sistema descrito por esta norma, el tratamiento que se le dio fue semejante a un sistema en "V", dejando una bolsa de red de 30 cm medidos a partir de la barandilla superior y una altura de lanzamiento de 7m para comprobar que el sistema era capaz de absorber una energía de 7 KJ.

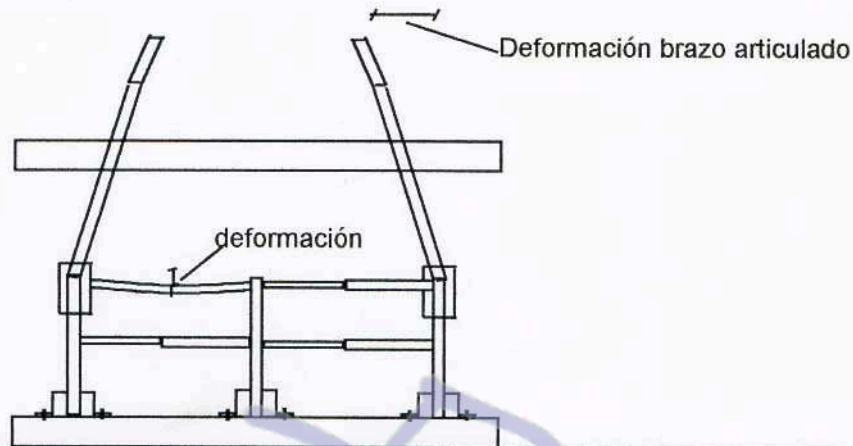
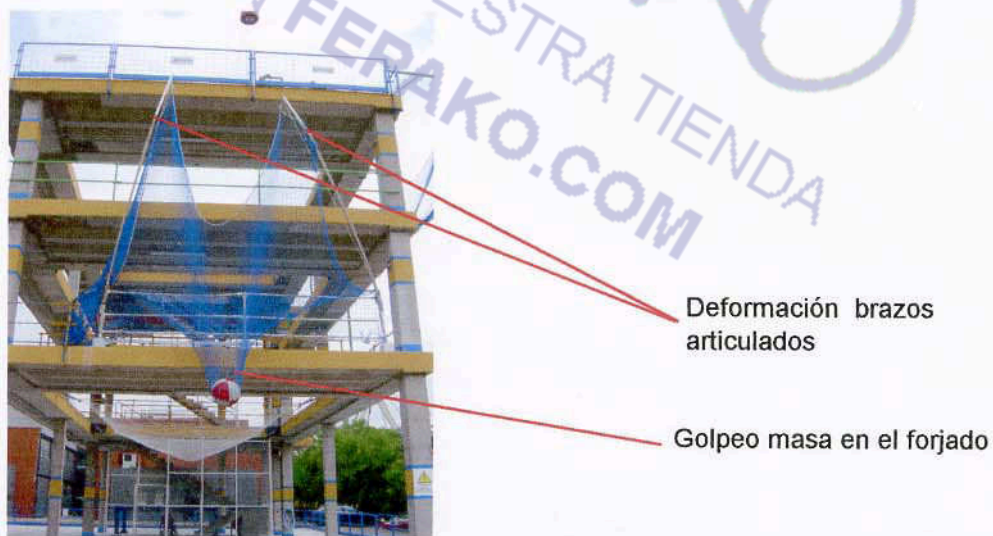
Croquis de los elementos

Tras el primer impacto se observa una leve deformación de la barandilla superior y una deformación de los brazos articulados, por flexión y torsión de los mismos.

La red rompe nuevamente por enganche con el poste central.

La masa de ensayo golpea en el forjado.

- Se produce deformación de los brazos y la barandilla sin llegar al colapso con mayor magnitud que en el caso anterior.
- Los apoyos mantienen la integridad sin rotura
- Se deforma el larguero superior de la barandilla , sin llegar a romperse
- Se rompe la red al engancharse con el montante central de la barandilla , sin caer la esfera de impacto.
- La deformación es coherente con el tipo de estructura y la acción que produce el impacto , quedando deformaciones de flexión y torsión
- Los brazos articulados llegan a tocarse cruzándose algo tras el impacto
- El comportamiento en ambas pruebas es análogo , lógicamente con mayor nivel de deformación residual en este segundo caso .

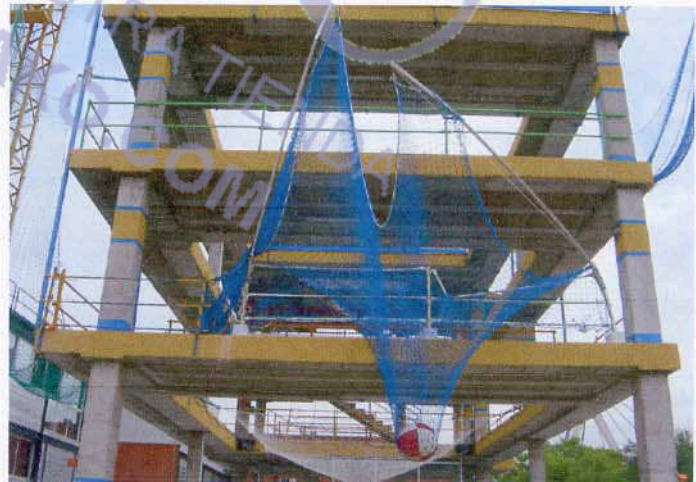
Croquis de los elementos

Se observa una deformación mayor en un lado que en otro, debido probablemente a una aplicación de carga no perfectamente centrada.

En este segundo lanzamiento desde 7m los brazos llegan a tocarse incluso a superarse.

Las deformaciones residuales son considerables como puede observarse en el reportaje fotográfico.

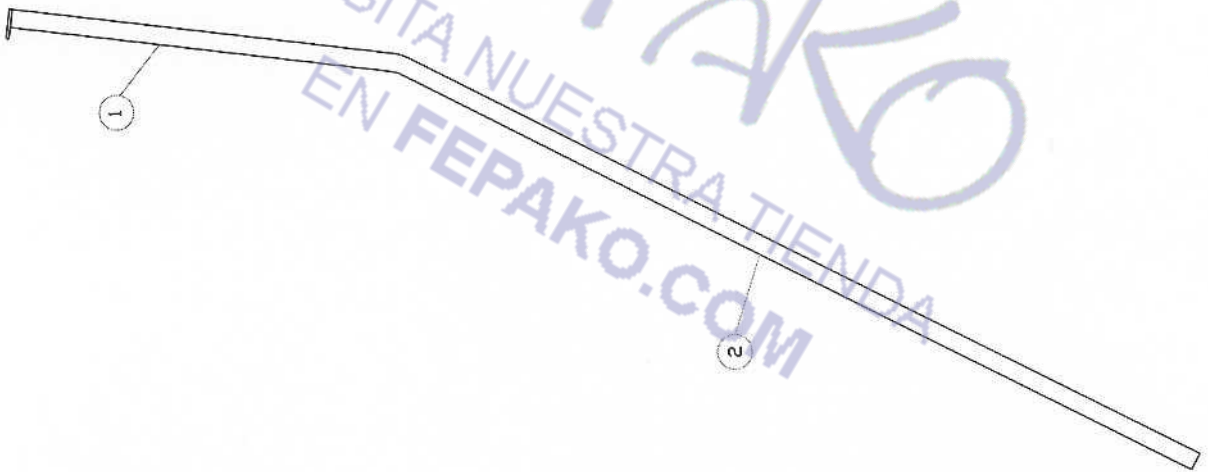
Colecente. S.L. MAQUINA BRAZO DE RED CONJUNTO	PLANO N°
	ESCALA

Marca	Denominación y observaciones	Material y dimensiones
1	Tramo superior	Tubo rectangular 60x40x3 mm
2	Tramo inferior	Tubo rectangular 60x40x3 mm
