CENTRO I+D+I DE MEDIOS DE PROTECCIÓN COLECTIVA **EN LA CONSTRUCCIÓN**

ENSAYOS DINÁMICOS REALIZADOS EN UN SISTEMA DE PROTECCIÓN COLECTIVA

PETICIONARIO: COTECNIC SL

OCTUBRE DE 2002

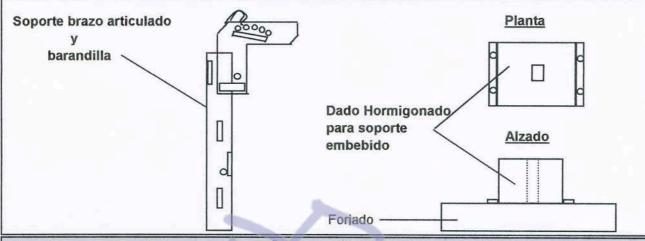
Croquis de los elementos

El soporte va embebido en este dado homigonado, que a su vez está unido al forjado mediante 4 pernos incrustados directamente al hormigon

El bastidor soporte del brazo permite diferentes aberturas del brazo para conseguir el cierre en zonas de voladizo.

El bulón de seguridad impide que se escape la barandilla inferior.

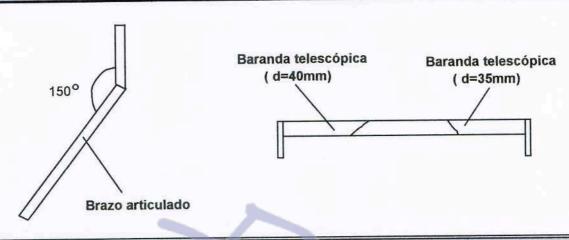
Croquis de los elementos

El brazo articulado permite el definitivo cierre perimetral de la planta de trabajo.

La barandilla telescópica te permite conseguir diferentes módulos dependiendo de la geometria de la obra en cuestión.
