**CENTRO I+D+I DE MEDIOS DE
PROTECCIÓN COLECTIVA
EN LA CONSTRUCCIÓN**

ENSAYOS DINÁMICOS REALIZADOS EN UN SISTEMA DE PROTECCIÓN COLECTIVA

PETICIONARIO : COTECNIC SL

REF.INFORME : AIDICO Nº:150

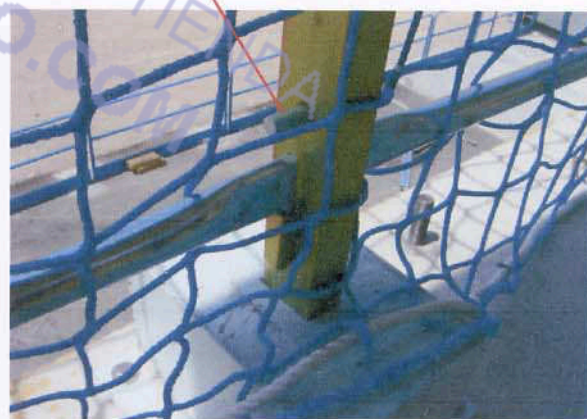
El soporte va embebido en este dado homigonado, que a su vez está unido al forjado mediante 4 pernos incrustados directamente al hormigon

El bastidor soporte del brazo permite diferentes aberturas del brazo para conseguir el cierre en zonas de voladizo.

El bulón de seguridad impide que se escape la barandilla inferior.

Dado hormigonado

Bastidor soporte
del brazo

Bulón de seguridad

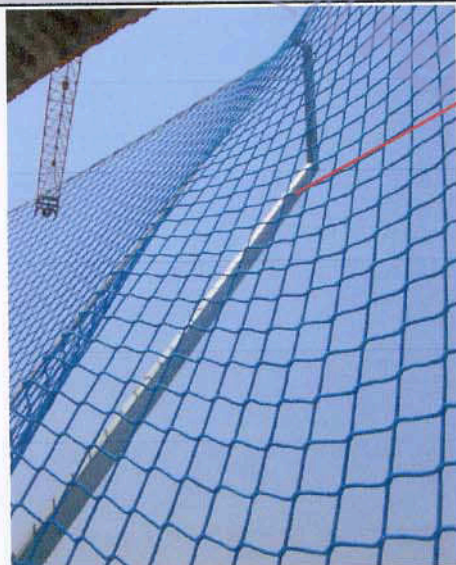
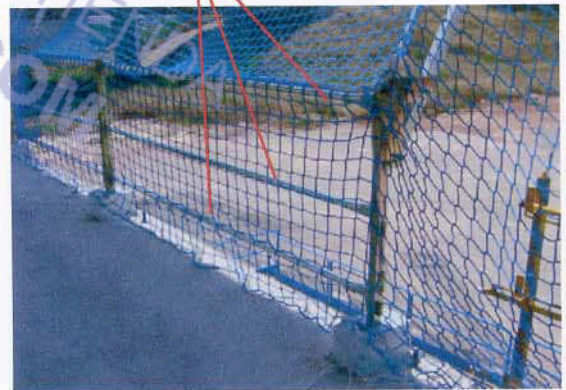
Brazo articulado

Barandilla telescópica

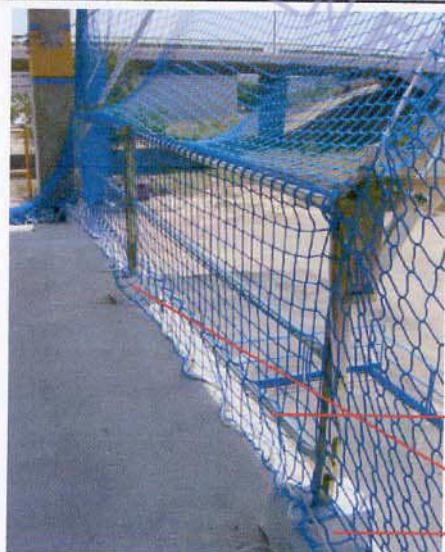
Red cosida a tubo inferior

Dado hormigonado

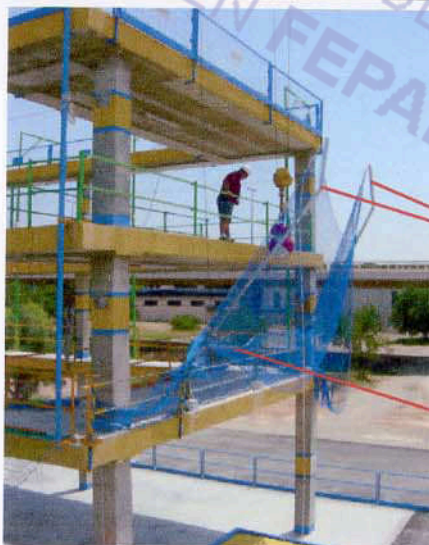
Deformación brazos articulados

Deformación barandilla superior

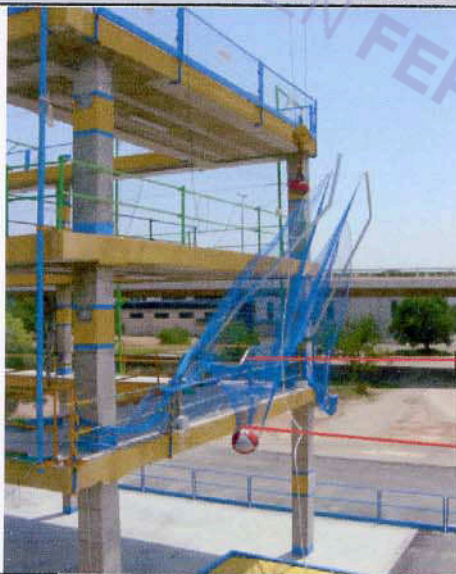
Barandilla muy deformada

Golpeo masa en el forjado

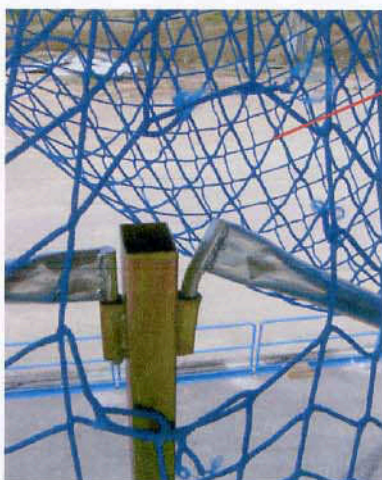
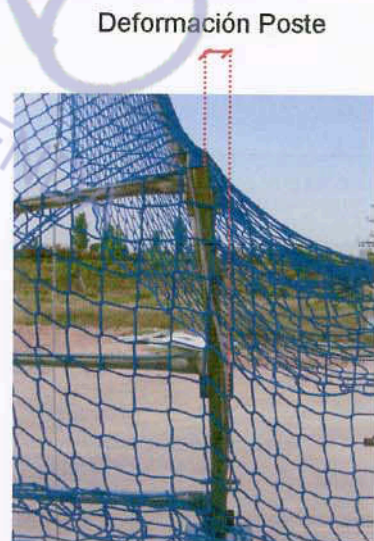
Rotura de la Red por enganche con el poste central

Deformación postes laterales compatible con la carga dinámica aplicada

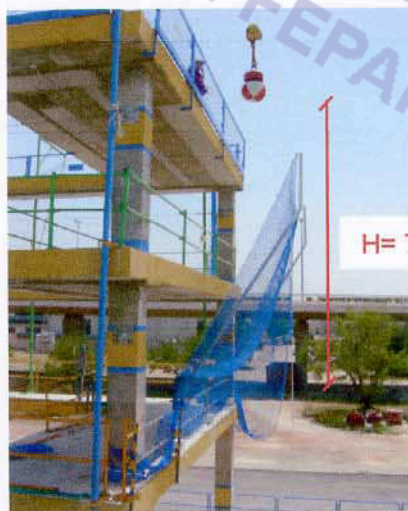
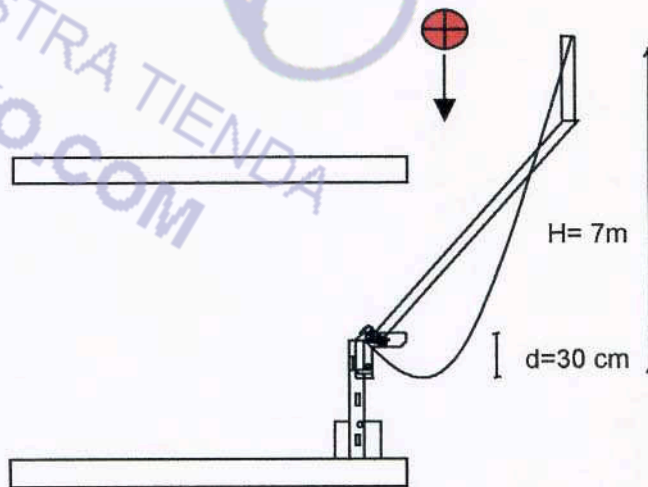
En la segunda prueba realizada se intentó reproducir las condiciones según norma EN 1263-1 "Redes de Seguridad". Teniendo en cuenta que no es un sistema descrito por esta norma, el tratamiento que se le dio fue semejante a un sistema en "V", dejando una bolsa de red de 30 cm medidos a partir de la barandilla superior y una altura de lanzamiento de 7m para comprobar que el sistema era capaz de absorber una energía de 7 KJ.

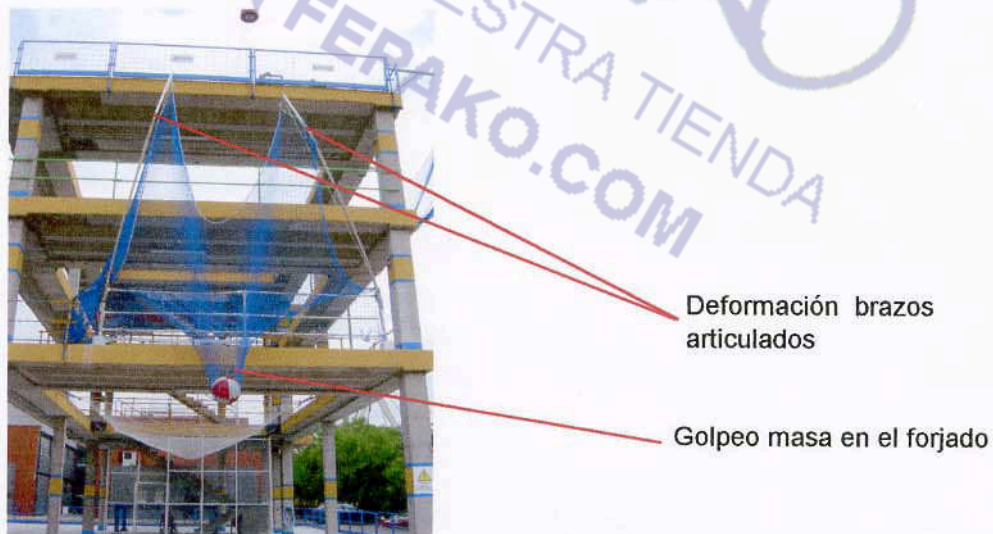
Tras el primer impacto se observa una leve deformación de la barandilla superior y una deformación de los brazos articulados, por flexión y torsión de los mismos.

La red rompe nuevamente por enganche con el poste central.

La masa de ensayo golpea en el forjado.

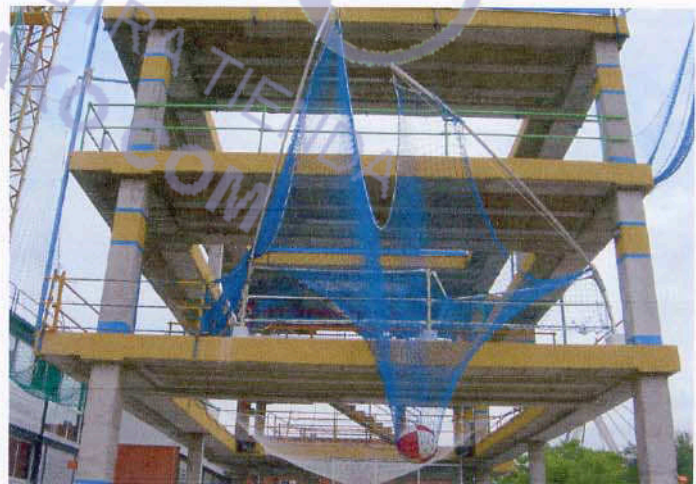
Se observa una deformación mayor en un lado que en otro, debido probablemente a una aplicación de carga no perfectamente centrada.

En este segundo lanzamiento desde 7m los brazos llegan a tocarse incluso a superarse.

Las deformaciones residuales son considerables como puede observarse en el reportaje fotográfico.

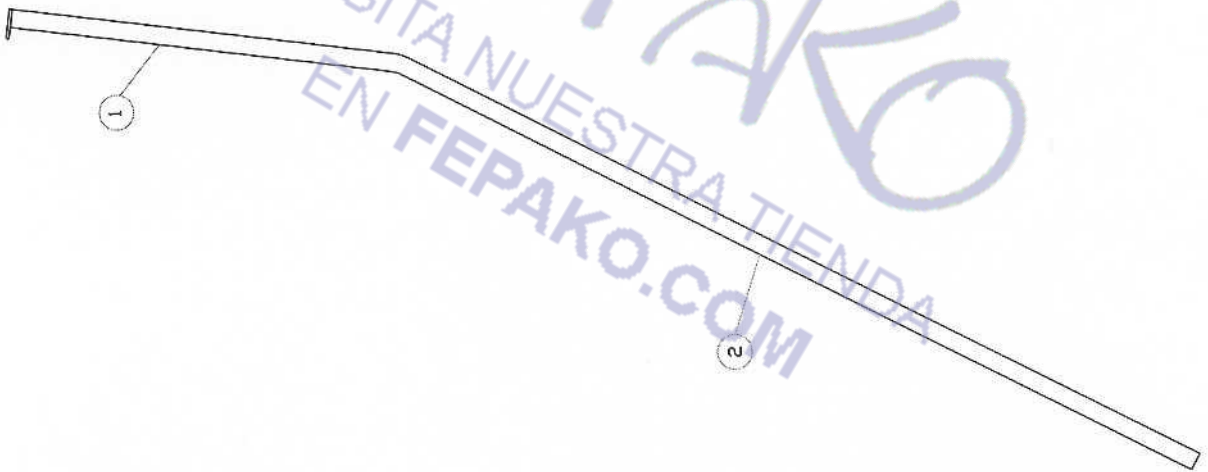
Colecente. S.L. MAQUINA BRAZO DE RED CONJUNTO	PLANO N°
	ESCALA

Marca	Denominación y observaciones	Material y dimensiones
1	Tramo superior	Tubo rectangular 60x40x3 mm
2	Tramo inferior	Tubo rectangular 60x40x3 mm
